Тематическое Исследование

Инспекция объекта критичной инфраструктуры – ЖД Мост Транссибирской магистрали

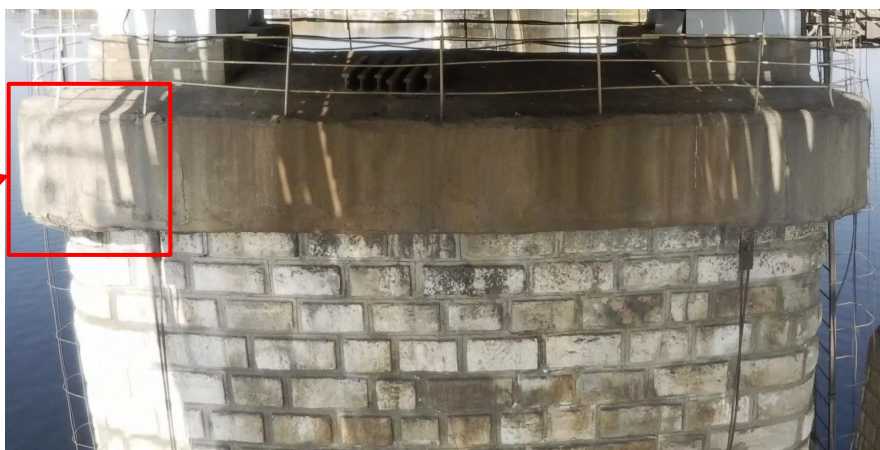
В верхней части столба уже есть выветрившийся бетонный слой.

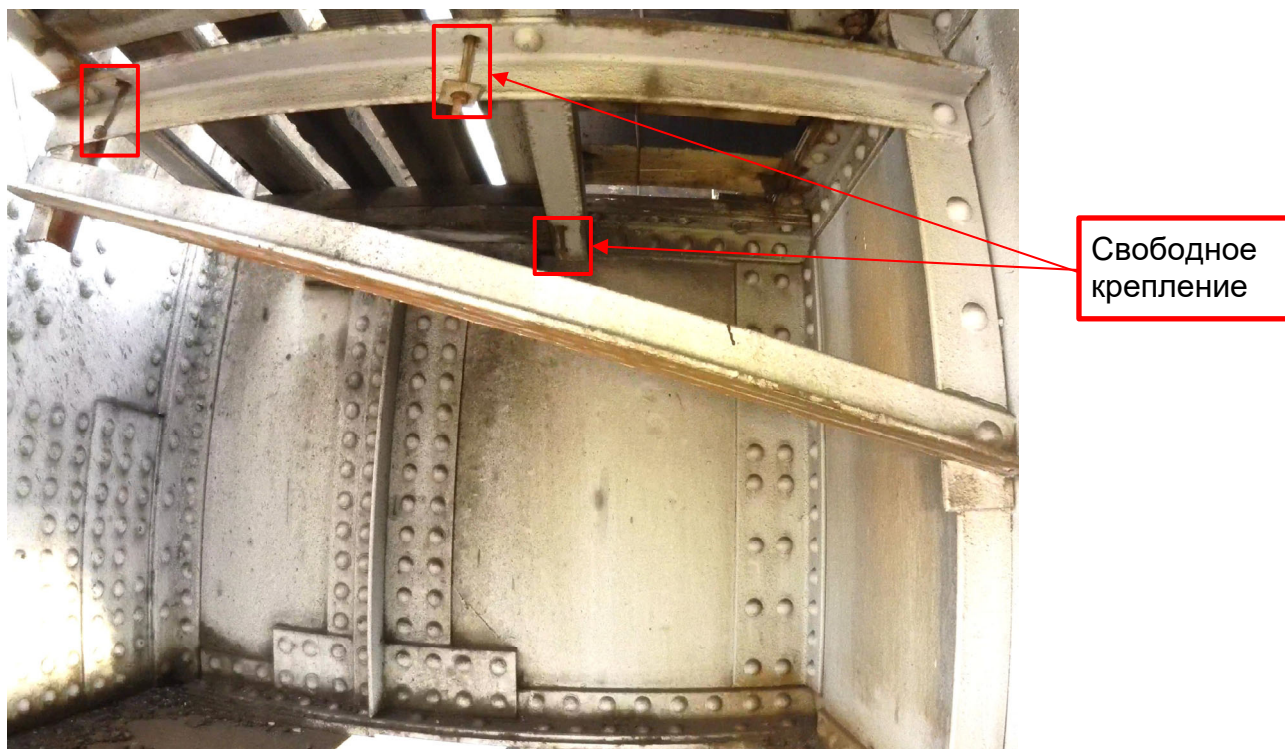
С внутренней стороны моста с помощью противоударного промышленного беспилотника Flyability Elios 2 были обследованы труднодоступные элементы снизу и сбоку пролета: болтовые соединения, качество окраски пролетов, места сварки элементов конструкции моста для выявления трещин и коррозии.

Дефектов не обнаружено

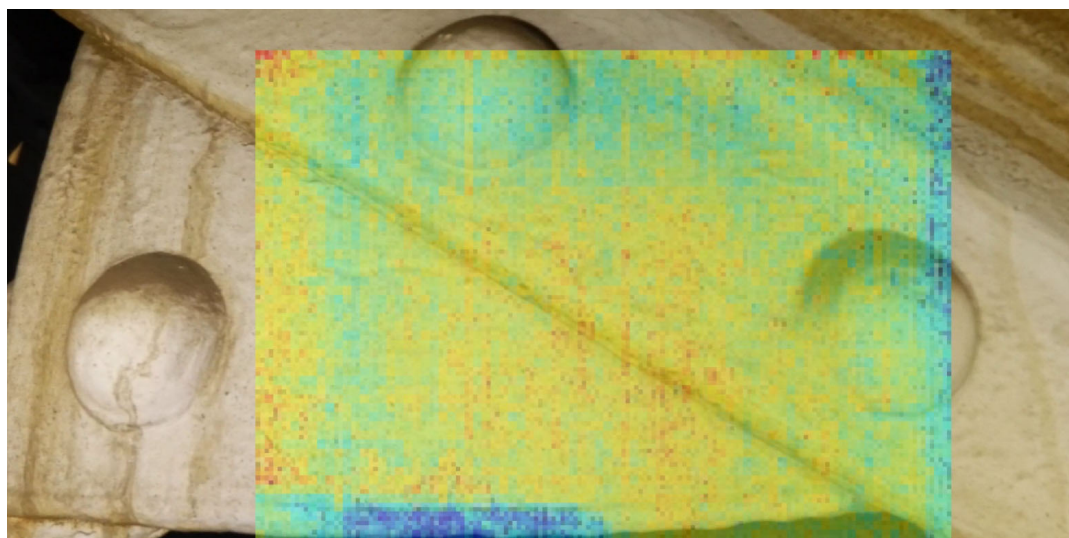
Инспекционное обследование было проведено тоже в инфракрасном спектре видение. Такой анализ данных дефектов не обнаружил.
